KÜRESEL GRAFİTLİ DÖKME DEMİRLERDE,(DDK) GRAFİT KÜRESELLEŞMESİNDE HATALAR

GİRİŞ:

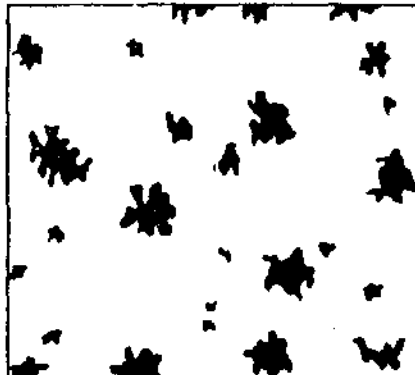
1)"DEFORME"(ROSET)KÜRESEL GRAFIT (Bakınız Döküm Bilgiler SayıNo: 13. Resim 1, tip II). Bu tipte küresellikleri bir miktar deforme olmuş ve rastgele şekillenmiş grafit tanecikleri mevcuttur (Şekil 1)

Şekil 1: "DEFORME" (Rozet) Küresel Grafit

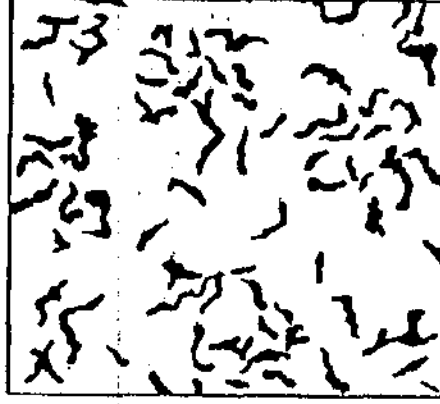
Yapı içinde grafitler, uçları yuvarlak, gövdeleri kalın solucan veya kurtçuklar şeklinde bulunur.

Şekil 4: "Vermikuler" (Kompakt) GRAFIT

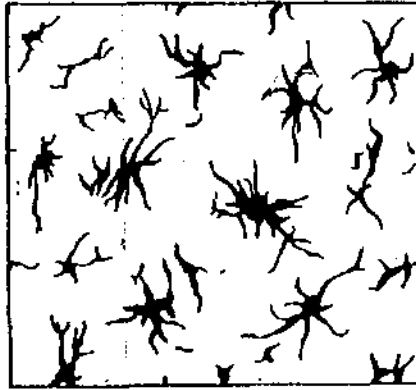
Yıldız şeklinde oluşmuş, yengeç ayakları gibi dallanmaları olan grafit şekli. (Şekil 5)

Şekil 5: "CRAB" (Yengeç) GRAFIT

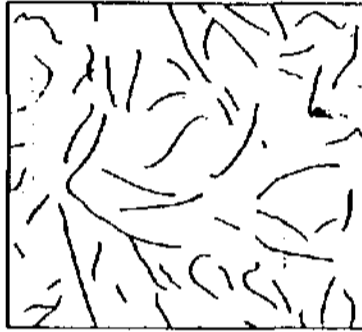
Lamel grafitli dökme demir(DDI)' de bulunan tipte ucu sivri lamel (yaprak) grafitler ile yine aynı şekilde uç kısımları yuvarlak lamel grafitlerin hakim olduğu yapı

Şekil 6: "LAMEL" GRAFITLER

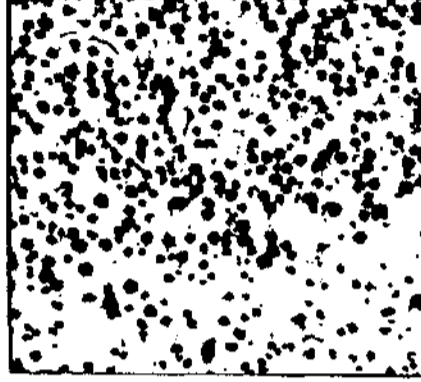
Grafit taneciklerinin parçaların üst taraflarında ve bazı maçaların alt yüzeylerinde toplanması

Şekil 8 : Grafit yüzmesi
